<b>GEZ</b>	<b>KARTA ADRESOWA ZABYTKU</b>		3. Miejscowość  <b>Drzeniów</b>
1. Nazwa budynek mieszkalny obecnie usługowo-handlowy		2. Czas powstania koniec XVIII w.	4. Adres  Drzeniów nr 18 69-108 Drzeniów  dz. nr 24
7. Fotografia z opisem wskazującym orientację w stosunku do sąsiednich terenów lub stron świata albo mapa z zaznaczonym stanowiskiem archeologicznym			
 			5. Przynależność administracyjna  województwo: lubuskie  powiat: ślubicki  gmina: Cybinka

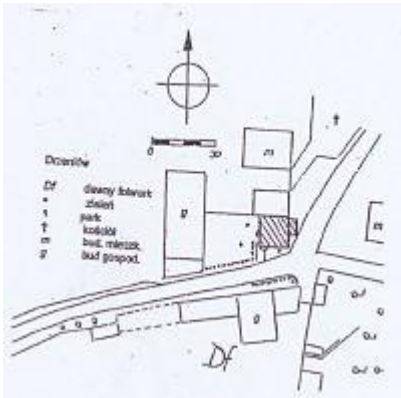
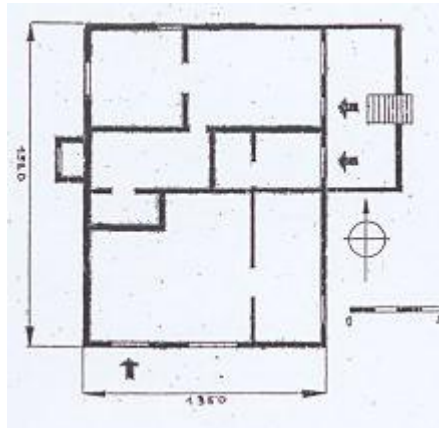
Po 2002 r. przeprowadzono remont dachu, wymieniając pokrycie z dachówki ceramicznej karpiówki na cementową zakładkową i zlikwidowano ozdobny szczycik na osi fasady. Zmodernizowano wnętrze obiektu, dostosowując je do funkcji handlowej, wymieniono stolarkę powiększając znacznie otwory okienne. Dobudowano wysoki taras i schody prowadzące do baru. Stan konstrukcji, pokrycia dachu i ścian wewnętrznych dobry. Silne zawilgocenie ścian zewnętrznych. Należy przebadać stropy i fundamenty i zainstalować właściwe odprowadzenie wód opadowych (gdyż obecnie powoduje ich napływ podczas opadów przez niezabezpieczone okienka w przyziemiu do pomieszczeń piwnicznych, gdzie zalega tworząc grubą warstwę mułu i błota). Następnie należy osuszyć i wykonać izolację murów piwnic. Najważniejszym postulatem jest podporządkowanie układu elewacji obiektu poprzez przywrócenie historycznego układu otworów okiennych, likwidację tarasu i wymianę pokrycia dachowego.
