<p><b>GEZ</b></p>	<p><b>KARTA ADRESOWA ZABYTKU</b></p>		<p>3. Miejscowość</p> <p style="text-align: center;">Sądów</p>
<p>1. Nazwa kościół ewangelicki, ob. filialny rzymskokatolicki pw. św. Antoniego</p>	<p>2. Czas powstania 1801 r.</p>	<p>4. Adres</p> <p>dz. nr 60/1</p>	
<p>7. Fotografia z opisem wskazującym orientację w stosunku do sąsiednich terenów lub stron świata albo mapa z zaznaczonym stanowiskiem archeologicznym</p>			<p>5. Przynależność administracyjna</p> <p>województwo: lubuskie</p> <p>powiat: słubicki</p> <p>gmina: Cybinka</p>
 		<p>6. Formy ochrony</p> <p>Kościół wpisany do rejestru zabytków pod nr 3222 Płyta nagrobna na zewnętrznej ścianie od płn. z XVIII w. wpisana do rejestru zabytków pod nr B216</p>

#### 8. Historia, opis i wartości

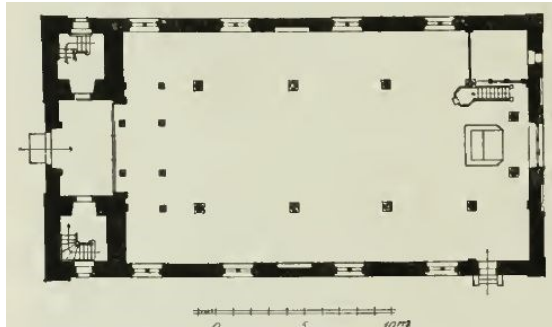
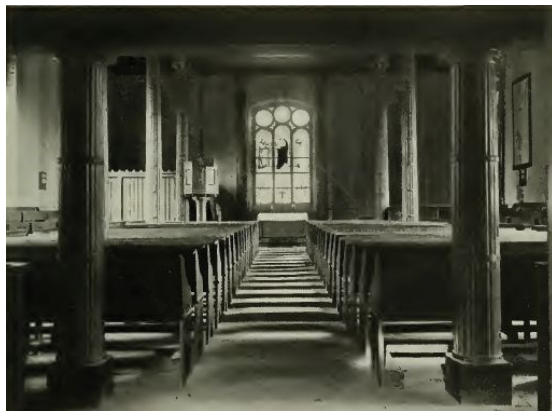
Kościół wzniesiono w 1801 r. w stylu późnoklasycyzycznym, jednonawowy, przekryty stropem, na planie wydłużonego prostokąta z dwoma kwadratowymi wieżami, od strony zachodniej, zamknięty dachem dwuspadowym. Elewacje tynkowane o dwóch kondygnacjach podkreślonych szerokim gzymsem. Elewacja zachodnia zwieńczona szczytem. Trzykondygnacyjne wieże zakończone krenelażową attyką, nakryte dachami namiotowymi.

Kościół w dobrym stanie. Zagrożenia dla wartości historycznych stanowi przebudowa, zakrycie detalu architektonicznego ociepleniem elewacji, wprowadzanie wtórnych przybudówek o dysharmonizującej formie, wymiana zachowanej stolarki na współczesną bez zachowania historycznej formy, adaptacja bez zachowania historycznej formy. Stolarka drzwiowa i okienna oraz klatki schodowe wymagają renowacji. Postuluje się utrzymanie w jak najlepszym stanie zachowanych, historycznych wartości obiektu.
